## S254567 - Damage Appraisal Fleet - EL8265

Date et heure  
27/02/2026 08:38

Modèle  
DS 7

Plaque d'immatriculation  
EL8265

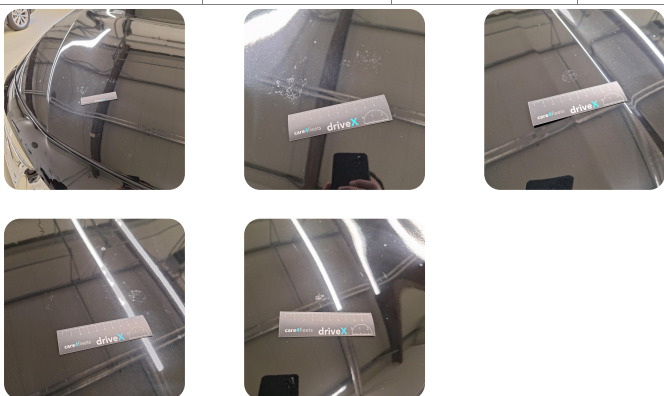
| Intérieur/extérieur | Numéro de zone | Zone | Sous-zone | Type de dommage | Méthode de réparation | Réparer | Coût |
|---|---|---|---|---|---|---|---|
| Extérieur | 4 | Capot avant | Capot | Tache | Polir | | |
