## S255721 - Damage Appraisal Fleet - KA8858

**Marque**  
Mini

**Modèle**  
Mini Cabrio

**Plaque d'immatriculation**  
KA8858

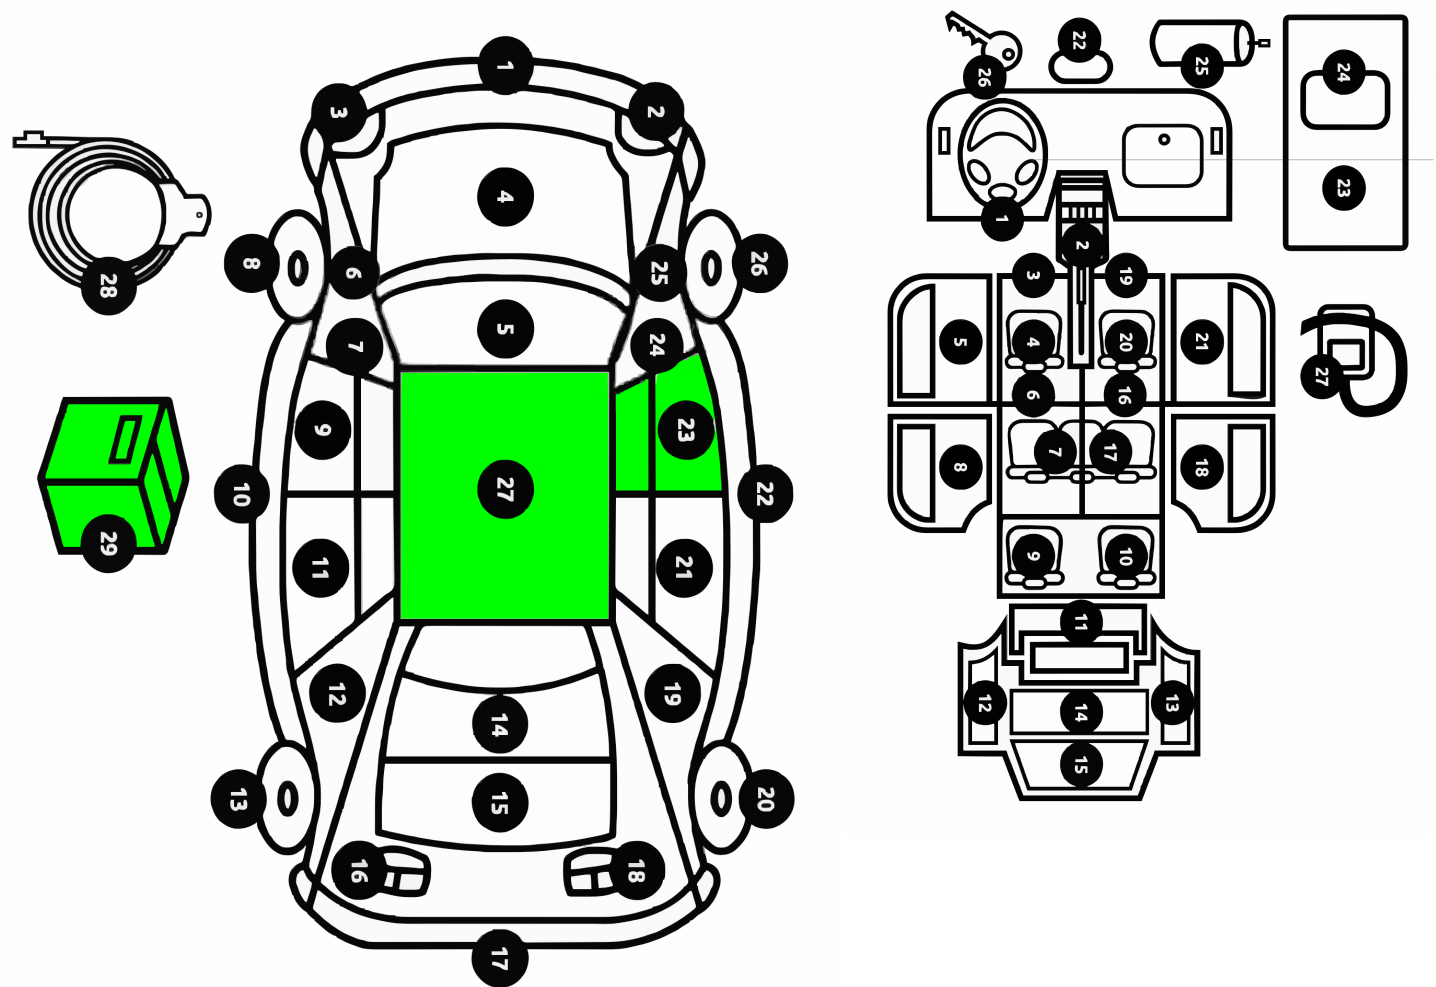
Aperçu des dommages

| Intérieur/extérieur | Numéro de zone | Zone | Sous-zone | Type de dommage | Méthode de réparation | Réparer |
|---|---|---|---|---|---|---|
| Extérieur | 23 | Porte avant droite | Porte avant droit | Rayure | Polir | |
| Extérieur | 27 | Toit | Toit | Tache | Smart | |
| Extérieur | 29 | Extra | Supplémentaire | IRIS VALUE UNKNOWN | Contrôler | |
