## S257910 - Damage Appraisal Fleet - VS8293

Marque  
Skoda

Modèle  
Octavia

Plaque d'immatriculation  
VS8293

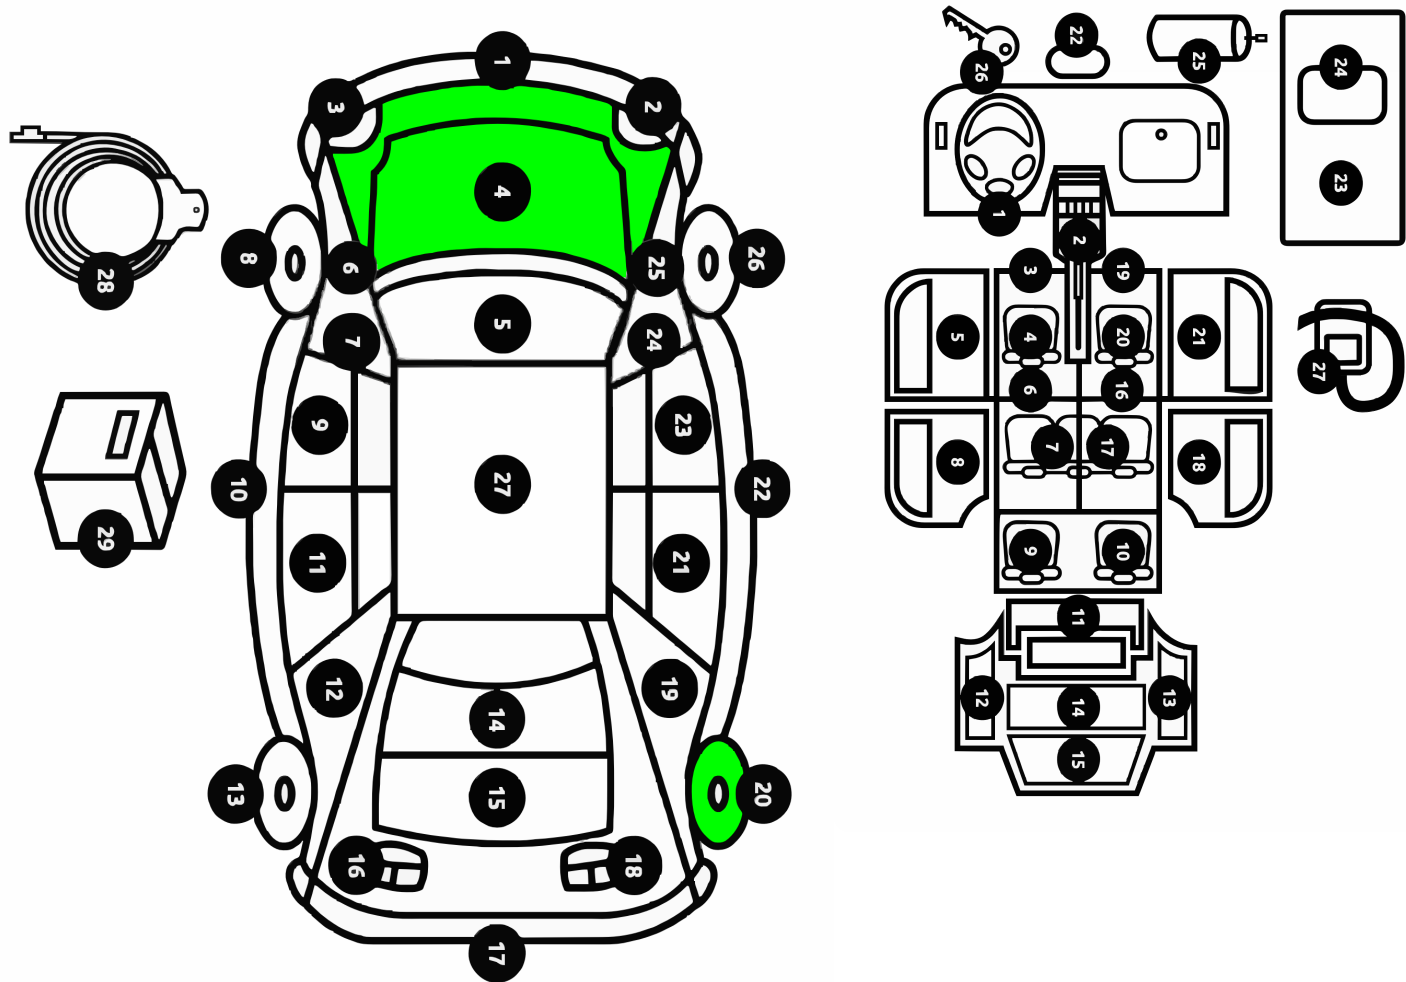
Aperçu des dommages

| Intérieur/extérieur | Numéro de zone | Zone | Sous-zone | Type de dommage | Méthode de réparation | Réparer |
|---|---|---|---|---|---|---|
| Extérieur | 20 | Roue arrière droite | Jante arrière droite | Rayure | Grand Smart | |
| Extérieur | 4 | Capot avant | Capot | Rayure | Polir | |
