## S258361 - Damage Appraisal Fleet - PY4787

Marque  
Opel  
Modèle  
Mokka  
Edition  
OPEL MOKKA 1.5 TURBO D 81KW EDITION

Type  
Car  
Plaque d'immatriculation  
PY4787

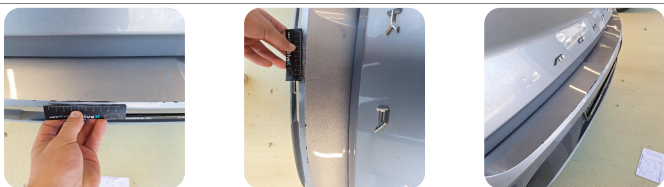
| Intérieur/extérieur | Numéro de zone | Zone | Sous-zone | Type de dommage | Méthode de réparation | Réparer | Coût |
|---|---|---|---|---|---|---|---|
| Extérieur | 17 | Pare-Choc arrière | Pare-chocs arrière | Rayure | Réparer + Peindre | | |

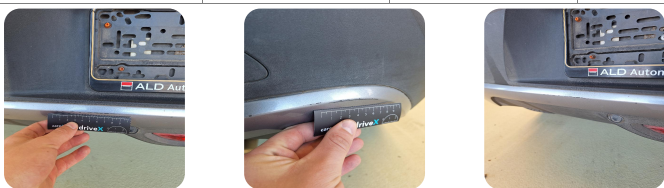
| Intérieur/extérieur | Numéro de zone | Zone | Sous-zone | Type de dommage | Méthode de réparation | Réparer | Coût |
|---|---|---|---|---|---|---|---|
| Extérieur | 17 | Pare-Choc arrière | Spoiler arrière | Rayure | Réparer + Peindre | | |
