## S260588 - Damage Appraisal Fleet - ZY8564

Modèle  
208

Plaque d'immatriculation  
ZY8564

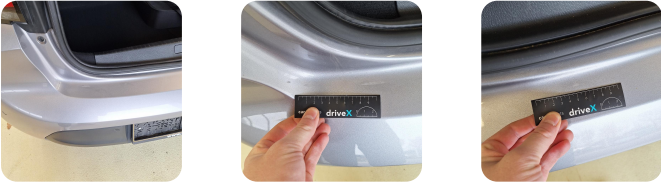
| Intérieur/extérieur | Numéro de zone | Zone | Sous-zone | Type de dommage | Méthode de réparation | Réparer | Coût |
|---|---|---|---|---|---|---|---|
| Extérieur | 17 | Pare-Choc arrière | Pare-chocs arrière | Rayure | Réparer + Peindre | | |
