## S261676 - Damage Appraisal Fleet - AL4684

| <b>Marque</b><br>Peugeot | <b>Couleur</b><br>Blanc | <b>Société Leasing</b><br>AYVENS - LEASECO |
| <b>Modèle</b><br>3008 | <b>Kilométrage</b><br>117521 | |
| <b>Plaque d'immatriculation</b><br>AL4684 | <b>Niveau de batterie (%)</b><br>- | |

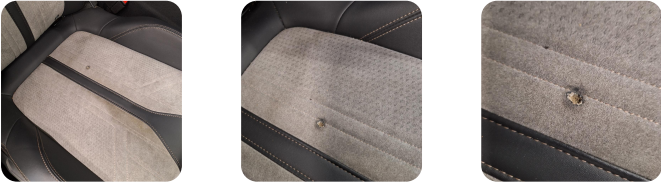
| Intérieur/extérieur | Numéro de zone | Zone | Sous-zone | Type de dommage | Méthode de réparation | Réparer |
|---|---|---|---|---|---|---|
| Intérieur | 20 | Siège avant droite | Siège avant droit | Trou | Smart | |

| Intérieur/extérieur | Numéro de zone | Zone | Sous-zone | Type de dommage | Méthode de réparation | Réparer | Coût |
|---|---|---|---|---|---|---|---|
| Intérieur | 20 | Siège avant droite | Siège avant droit | Trou | Smart | | |
