## S261994 - Damage Appraisal Fleet - XY4394

Marque  
Peugeot

Modèle  
3008

Plaque d'immatriculation  
XY4394

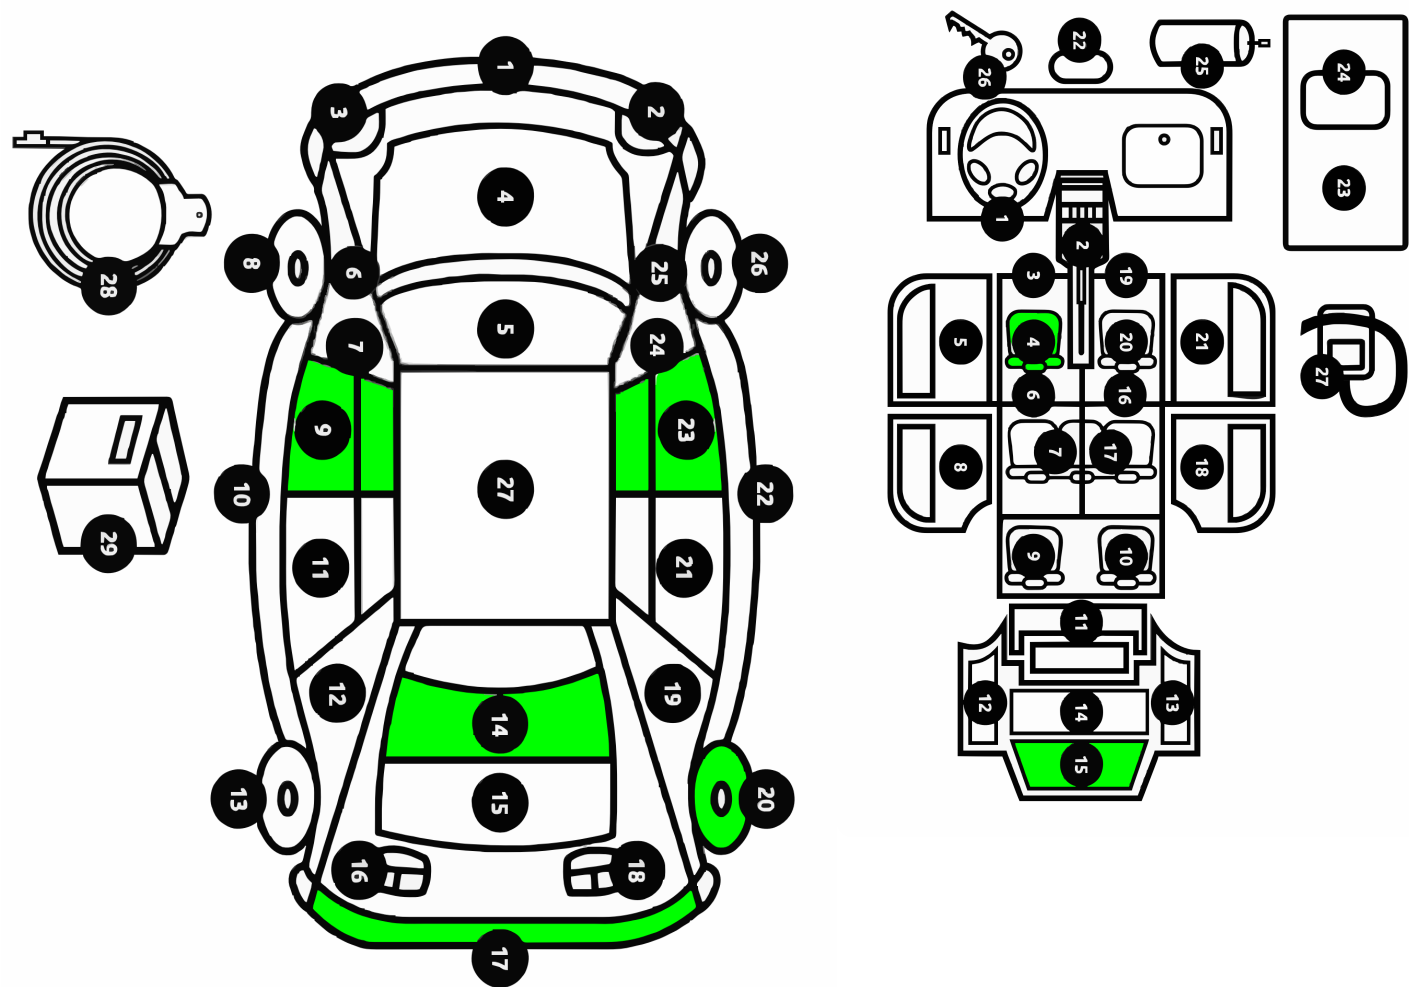
Aperçu des dommages

| Intérieur/extérieur | Numéro de zone | Zone | Sous-zone | Type de dommage | Méthode de réparation | Réparer |
|---|---|---|---|---|---|---|
| Intérieur | 4 | Siège avant gauche | Siège avant gauche | Usé | Remplacer | |
| Intérieur | 15 | Garniture Hayon | Couvercle de coffre | Rayure | Smart | |
| Extérieur | 9 | Porte avant gauche | Porte avant gauche | Rayure + Bosse | Réparer + Peindre | |
| Extérieur | 14 | Vitre arrière | Vitre arrière | Rayure | Remplacer | |
| Extérieur | 17 | Pare-Choc arrière | Pare-chocs arrière | Rayure | Smart | |
| Extérieur | 20 | Roue arrière droite | Jante arrière droite | Rayure | Grand Smart | |
| Extérieur | 23 | Porte avant droite | Porte avant droit | Bosse | PDR | |
