## S262747 - Damage Appraisal Fleet - AT8959

**Date et heure**  
09/03/2026 11:55

**Modèle**  
Crafter

**Plaque d'immatriculation**  
AT8959

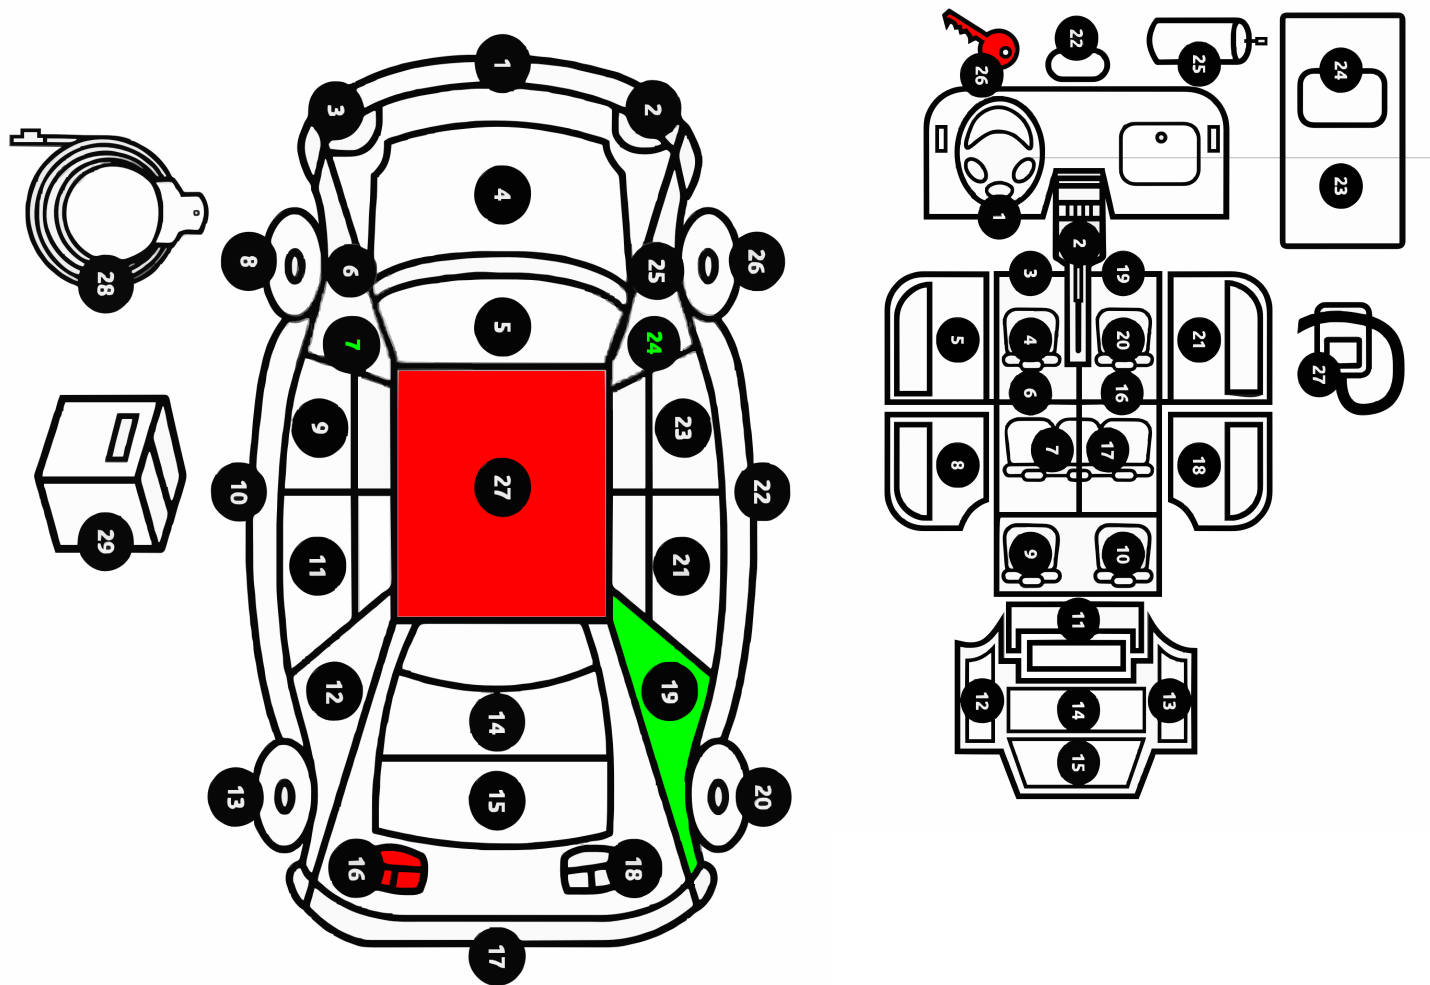
Aperçu des dommages

| Intérieur/extérieur | Numéro de zone | Zone | Sous-zone | Type de dommage | Méthode de réparation | Réparer |
|---|---|---|---|---|---|---|
| Extérieur | 16 | Fue arrière gauche | Feu arrière gauche | Fissure | Remplacer | |
| Extérieur | 27 | Toit | Antenne | Manquant | Remplacer | |
| Intérieur | 26 | Manquant intérieur | Clé | Manquant | Remplacer | |

| Intérieur/extérieur | Numéro de zone | Zone | Sous-zone | Type de dommage | Méthode de réparation | Réparer |
|---|---|---|---|---|---|---|
| Extérieur | 7 | Rétroviseur gauche | Rétroviseur gauche | Rayure | Smart | |
| Extérieur | 19 | Aile arrière droite | Aile arrière droite | Rayure + Bosse | Réparer + Peindre | |
| Extérieur | 19 | Aile arrière droite | Moulure d'aile arrière droite | Rayure | Remplacer | |
| Extérieur | 24 | Rétroviseur droite | Rétroviseur droit | Rayure | Smart | |
| Extérieur | 27 | Toit | Toit | Rayure + Bosse | Grand Smart | |
