S265892 - Damage Appraisal Fleet - ET6710

Modèle
A4

Plaque d'immatriculation
ET6710

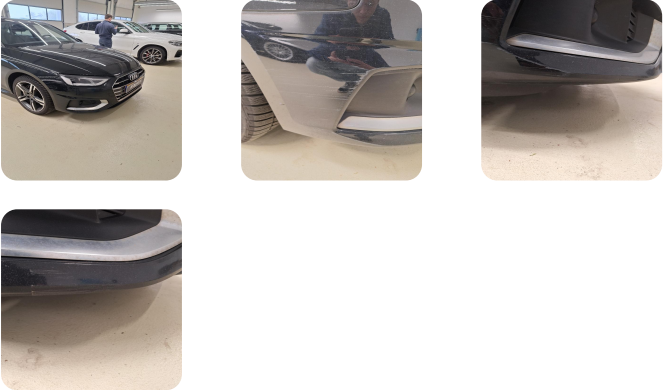
Intérieur/extérieur	Numéro de zone	Zone	Sous-zone	Type de dommage	Méthode de réparation	Réparer	Coût
Extérieur	1	Pare-Choc avant	Pare-chocs avant	Rayure	Grand Smart

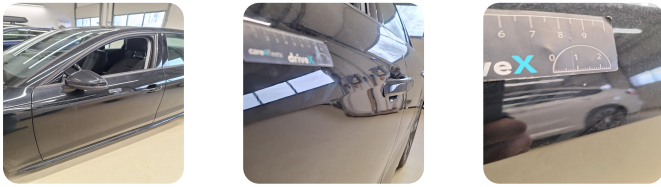
Intérieur/extérieur	Numéro de zone	Zone	Sous-zone	Type de dommage	Méthode de réparation	Réparer	Coût
Extérieur	9	Porte avant gauche	Porte avant gauche	Rayure + Bosse	Polir + PDR

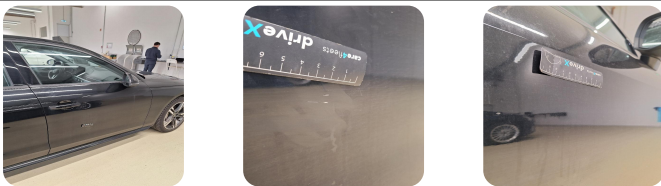
Intérieur/extérieur	Numéro de zone	Zone	Sous-zone	Type de dommage	Méthode de réparation	Réparer	Coût
Extérieur	23	Porte avant droite	Porte avant droit	Rayure	Réparer + Peindre

Principalement polish
