Flotte
HAMLET CONSULTING LUXEMBOURG

Marque
Skoda

Modèle
Scala

Plaque d'immatriculation
VS8285

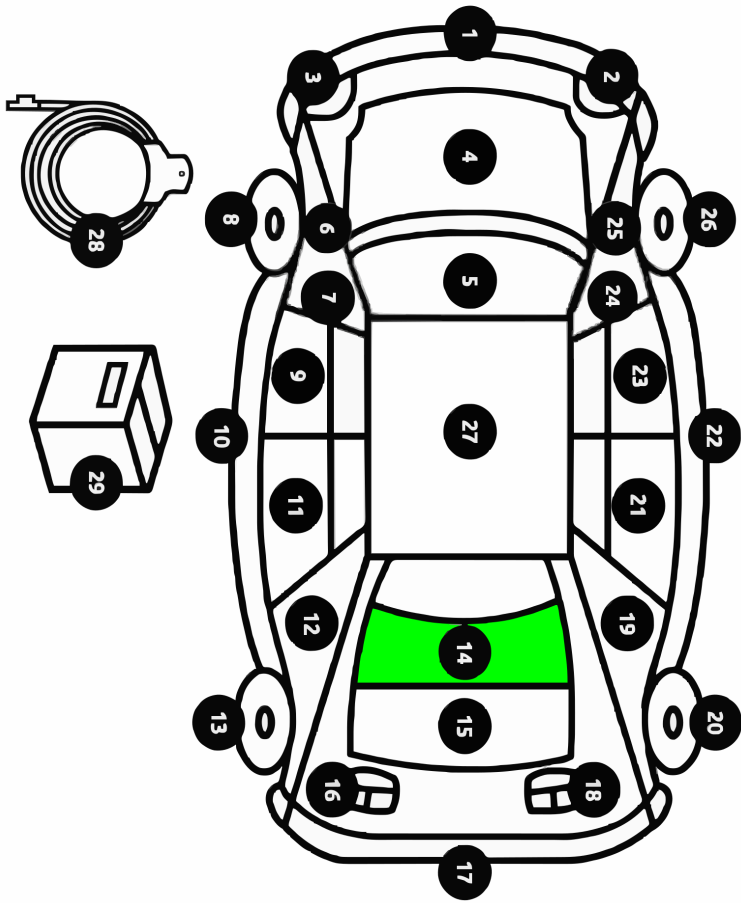
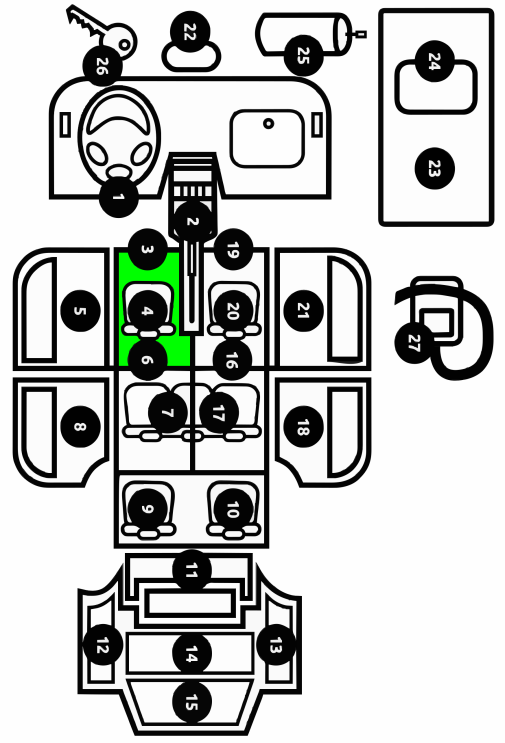
Intérieur/extérieur	Numéro de zone	Zone	Sous-zone	Type de dommage	Méthode de réparation	Réparer
Intérieur	3	Panneau de plancher avant gauche	Tapis avant gauche	Trou	Remplacer	
Extérieur	14	Vitre arrière	Vitre arrière	Dégâts vitre	Réparation vitre
