S267808 - Damage Appraisal Fleet - JS4238

Modèle
Megane

Plaque d'immatriculation
JS4238

Aperçu des dommages

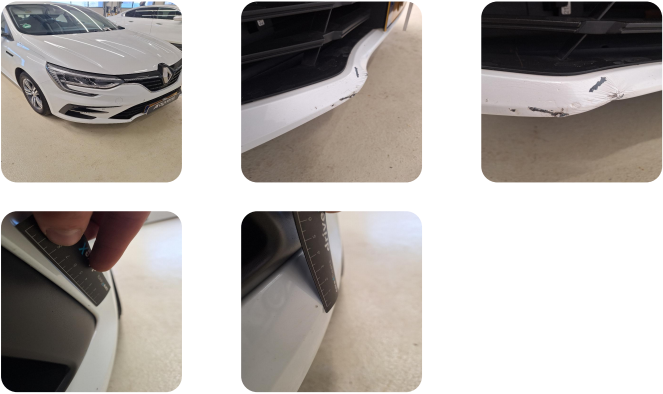
Intérieur/extérieur	Numéro de zone	Zone	Sous-zone	Type de dommage	Méthode de réparation	Réparer	Coût
Extérieur	1	Pare-Choc avant	Pare-chocs avant	Rayure + Bosse	Remplacer + Peindre
