## Informations générales

**Marque**  
Audi

**Modèle**  
E-Tron

**Edition**  
AUDI Q4 E-TRON BEV 82KWH 40 AUTO

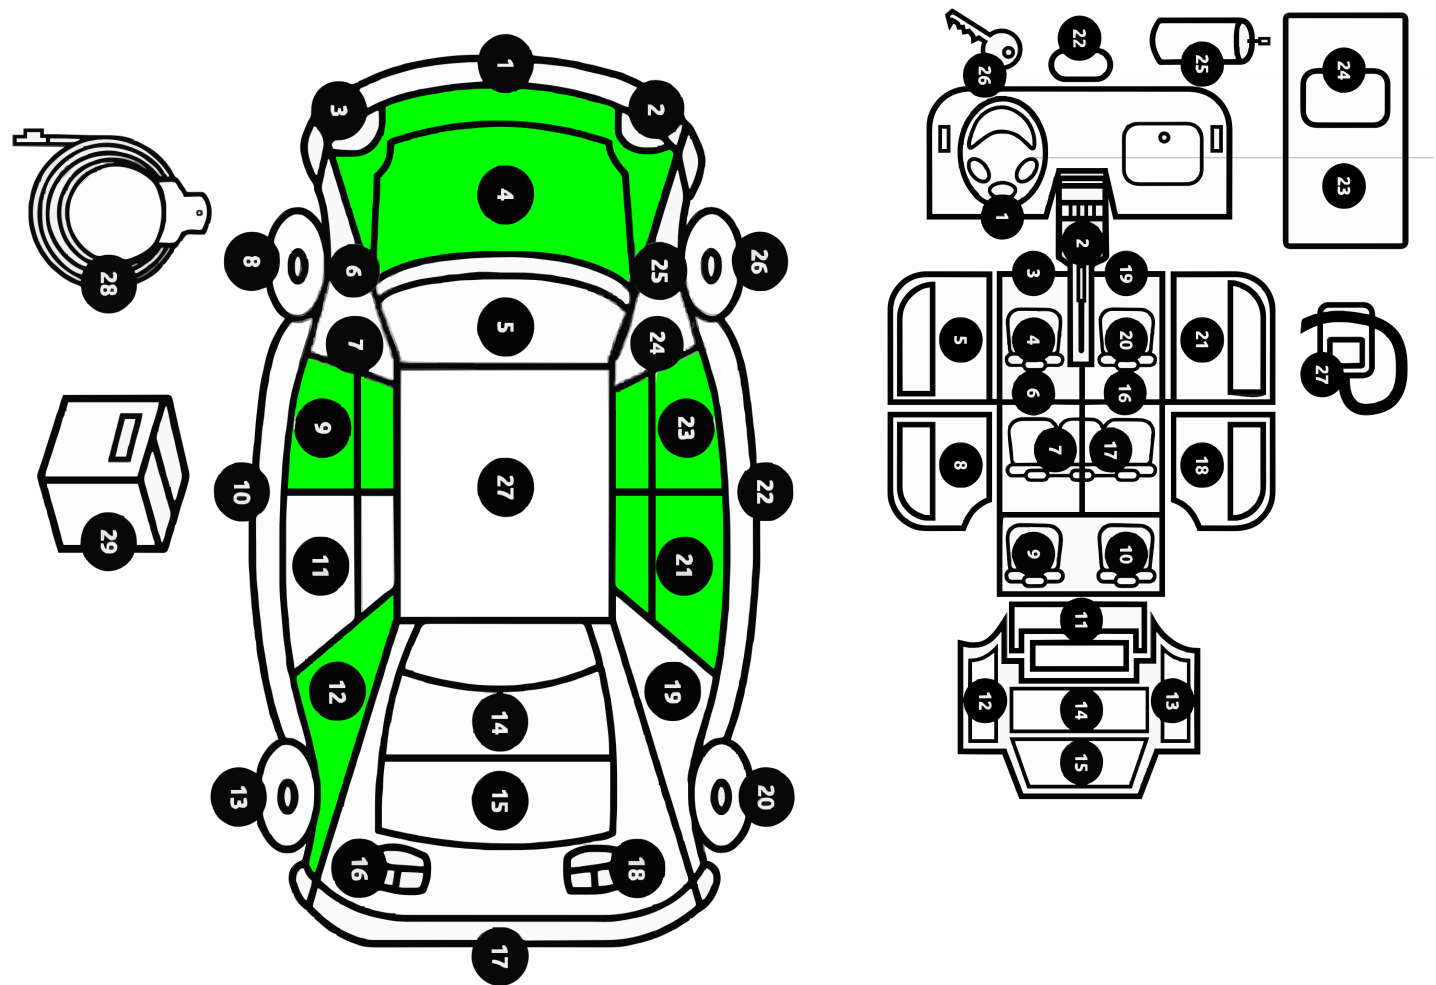
Aperçu des dommages

| Intérieur/extérieur | Numéro de zone | Zone | Sous-zone | Type de dommage | Méthode de réparation | Réparer |
|---|---|---|---|---|---|---|
| Intérieur | 27 | Nettoyage intérieur | Voiture complète (supplémentaire) | Sale | Nettoyer | |

| Intérieur/extérieur | Numéro de zone | Zone | Sous-zone | Type de dommage | Méthode de réparation | Réparer |
|---|---|---|---|---|---|---|
| Extérieur | 4 | Capot avant | Capot | Tache | Polir | |
| Extérieur | 9 | Porte avant gauche | Porte avant gauche | Rayure | Touch Up | |
| Extérieur | 12 | Aile arrière gauche | Aile arrière gauche | Tache | Polir | |
| Extérieur | 23 | Porte avant droite | Porte avant droit | Bosse | PDR | |
| Extérieur | 21 | Porte arrière droite | Porte arrière droit | Rayure | Polir | |

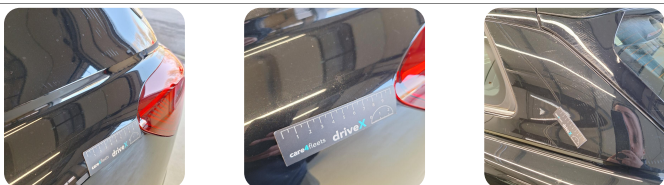
| Intérieur/extérieur | Numéro de zone | Zone | Sous-zone | Type de dommage | Méthode de réparation | Réparer | Coût |
|---|---|---|---|---|---|---|---|
| Extérieur | 12 | Aile arrière gauche | Aile arrière gauche | Tache | Polir | | |
