## S262033 - Damage Appraisal Fleet - KC2511

Edition  
PORSCHE MACAN S - 2019 3.0 V6 BiTurbo PDK  
(EU6d-TEMP)

Plaque d'immatriculation  
KC2511

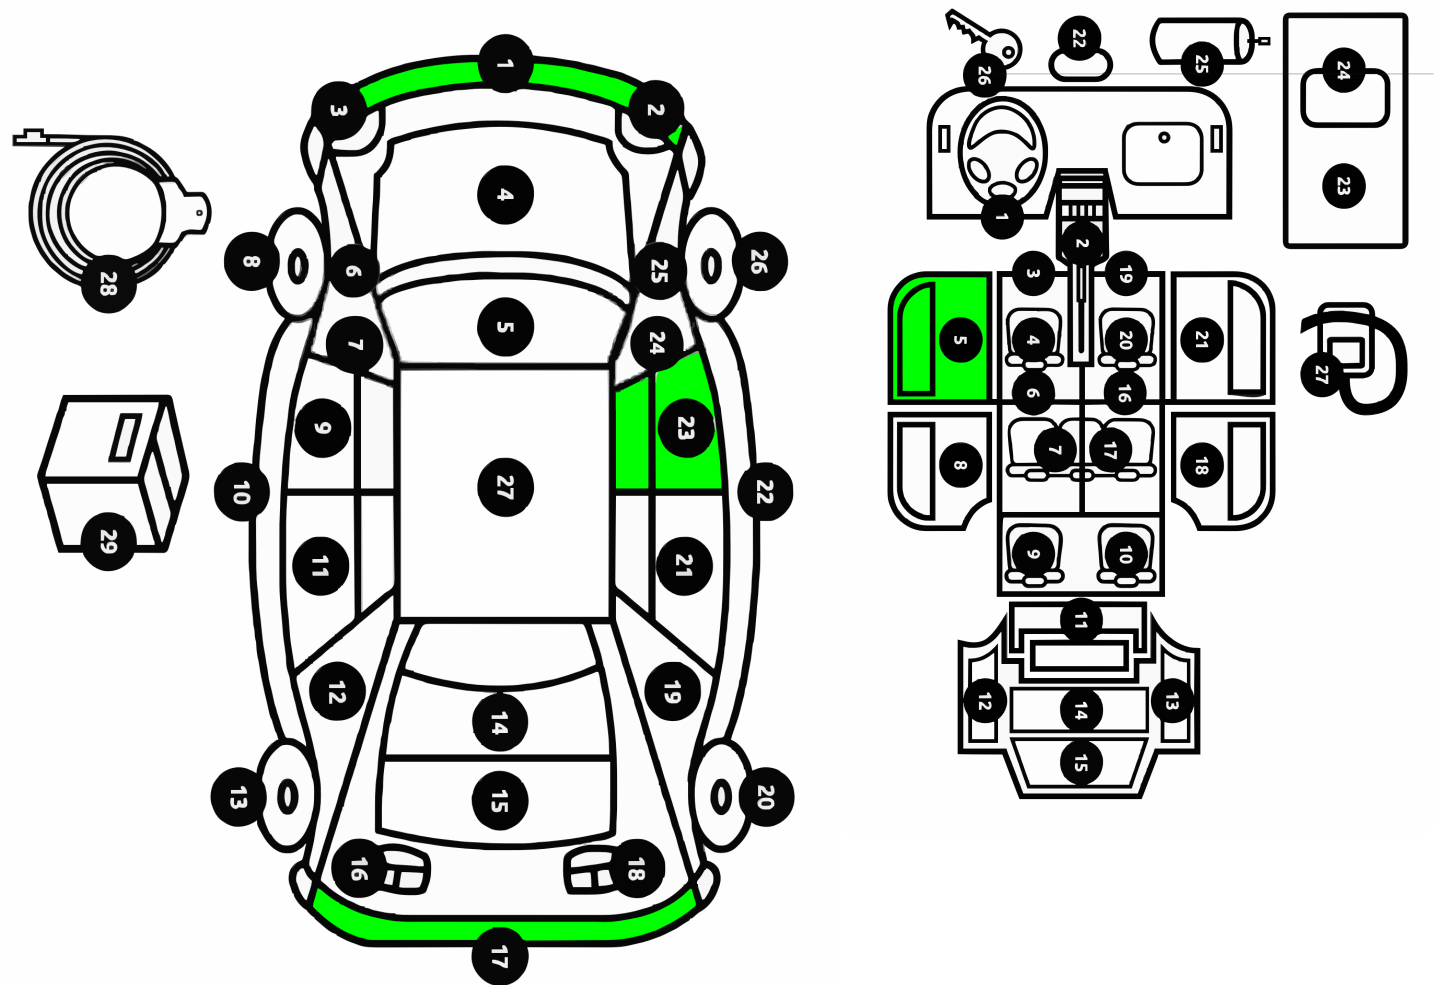
Aperçu des dommages NON ACCEPTABLES - Nouveaux

| Intérieur/extérieur | Numéro de zone | Zone | Sous-zone | Type de dommage | Méthode de réparation | Réparer |
|---|---|---|---|---|---|---|
| Intérieur | 27 | Nettoyage intérieur | Voiture complète (supplémentaire) | Sale | Nettoyer | |

Aperçu des dommages ACCEPTABLES

| Intérieur/extérieur | Numéro de zone | Zone | Sous-zone | Type de dommage | Méthode de réparation | Réparer |
|---|---|---|---|---|---|---|
| Intérieur | 5 | Panneau de porte avant gauche | Panneau de porte avant gauche | Rayure | Smart | |
| Extérieur | 1 | Pare-Choc avant | Pare-chocs avant | Rayure | Smart | |
| Extérieur | 17 | Pare-Choc arrière | Pare-chocs arrière | Rayure | Grand Smart | |
| Extérieur | 23 | Porte avant droite | Porte avant droit | Bosse | PDR | |
