## S262507 - Damage Appraisal Fleet - WP4714

Modèle  
5008

Edition  
PEUGEOT 5008 2.0 BLUEHDI 180 AUTO GT PACK

Plaque d'immatriculation  
WP4714

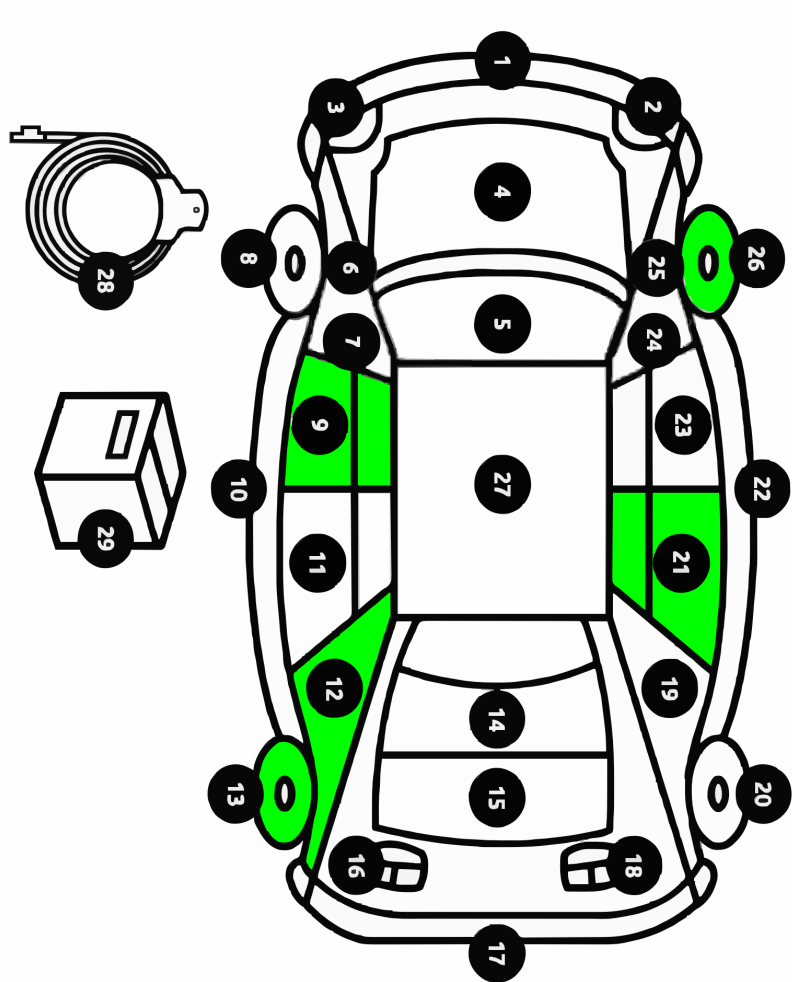
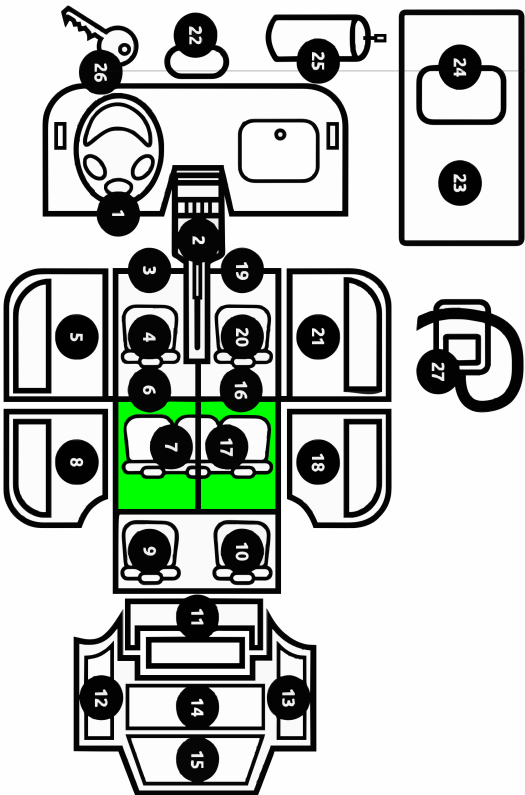
Aperçu des dommages

| Intérieur/extérieur | Numéro de zone | Zone | Sous-zone | Type de dommage | Méthode de réparation | Réparer |
|---|---|---|---|---|---|---|
| Intérieur | 6 | Panneau de plancher arrière gauche | Rear left entry | Rayure + Bosse | Smart | |
| Extérieur | 9 | Porte avant gauche | Porte avant gauche | Rayure | Touch Up | |
| Extérieur | 13 | Roue arrière gauche | Jante arrière gauche | Rayure | Grand Smart | |
| Extérieur | 12 | Aile arrière gauche | Aile arrière gauche | Rayure | Polir | |
| Intérieur | 16 | Panneau de plancher arrière droite | Rear right entry | Rayure | Smart | |
| Extérieur | 21 | Porte arrière droite | Porte arrière droit | Bosse | PDR | |
| Extérieur | 26 | Roue avant droite | Jante avant droite | Usé | Grand Smart | |

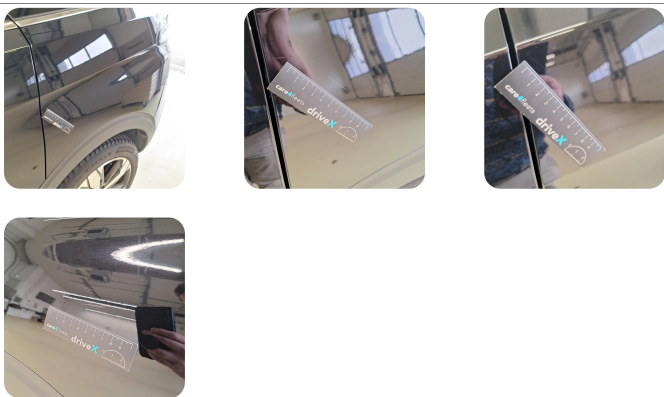
| Intérieur/extérieur | Numéro de zone | Zone | Sous-zone | Type de dommage | Méthode de réparation | Réparer | Coût |
|---|---|---|---|---|---|---|---|
| Extérieur | 12 | Aile arrière gauche | Aile arrière gauche | Rayure | Polir | | |

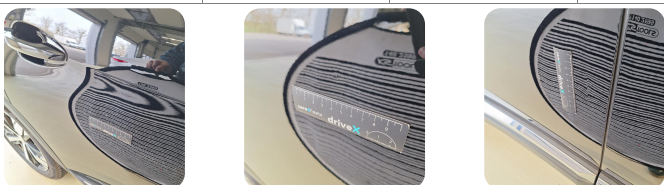
| Intérieur/extérieur | Numéro de zone | Zone | Sous-zone | Type de dommage | Méthode de réparation | Réparer | Coût |
|---|---|---|---|---|---|---|---|
| Extérieur | 21 | Porte arrière droite | Porte arrière droit | Bosse | PDR | | |

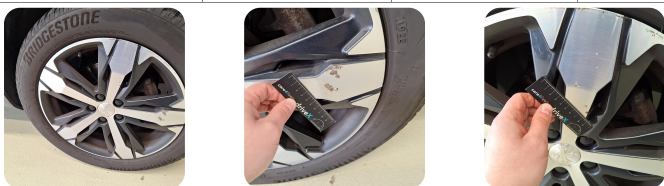
| Intérieur/extérieur | Numéro de zone | Zone | Sous-zone | Type de dommage | Méthode de réparation | Réparer | Coût |
|---|---|---|---|---|---|---|---|
| Extérieur | 26 | Roue avant droite | Jante avant droite | Usé | Grand Smart | | |
