## S268029 - Damage Appraisal Fleet - EJ8106

**Modèle**  
Cooper Se

**Plaque d'immatriculation**  
EJ8106

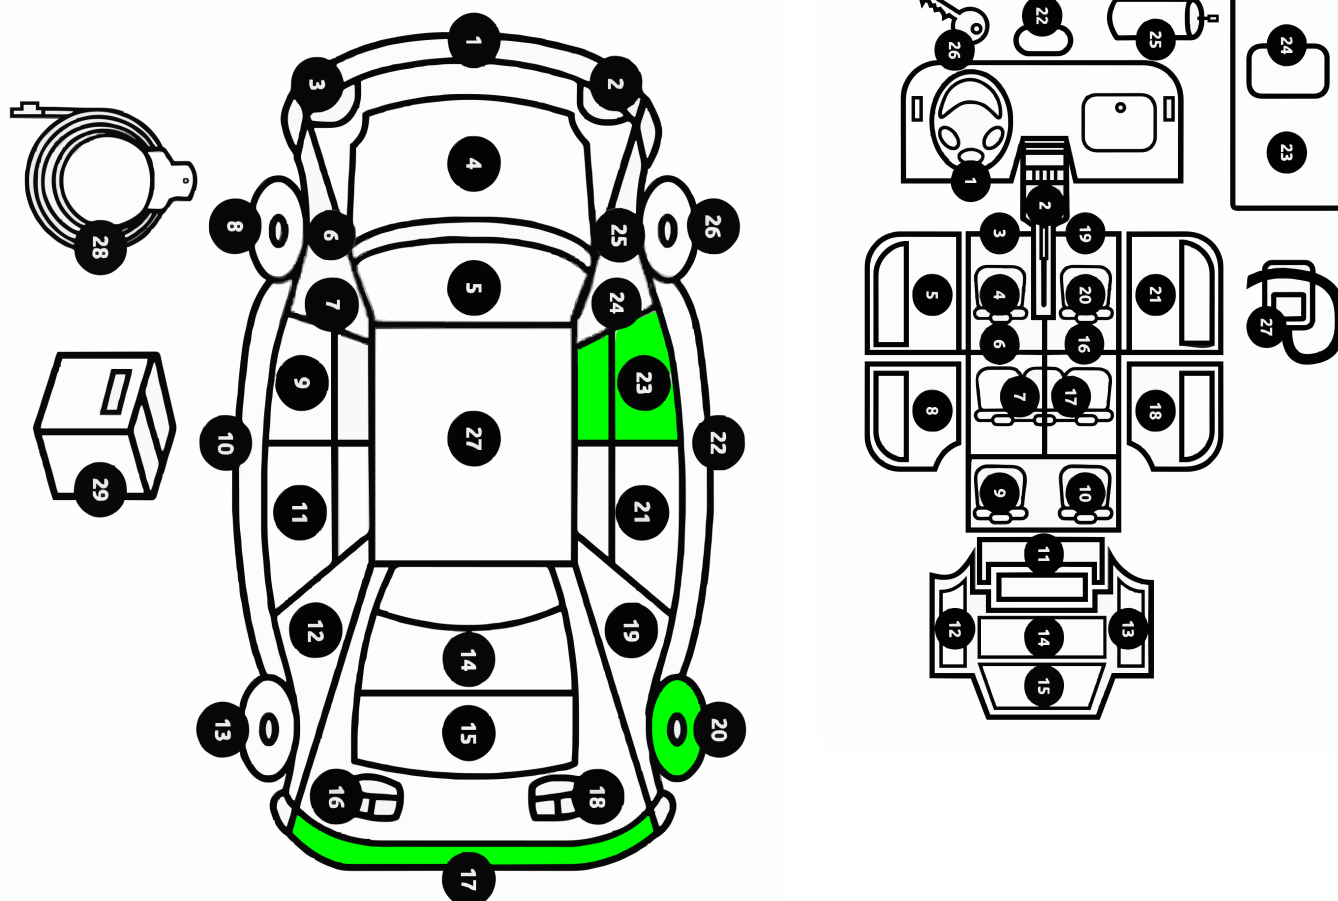
## Aperçu des dommages

Intérieur/extérieur	Numéro de zone	Zone	Sous-zone	Type de dommage	Méthode de réparation	Réparer
Extérieur	17	Pare-Choc arrière	Pare-chocs arrière	Rayure	Réparer + Peindre	
Extérieur	20	Roue arrière droite	Jante arrière droite	Tache	Contrôler	
Extérieur	23	Porte avant droite	Porte avant droit	Bosse	PDR
