## S258361 - Damage Appraisal Fleet - PY4787

Marque  
Opel  
Modèle  
Mokka  
Edition  
OPEL MOKKA 1.5 TURBO D 81KW EDITION

Type  
Car  
Plaque d'immatriculation  
PY4787

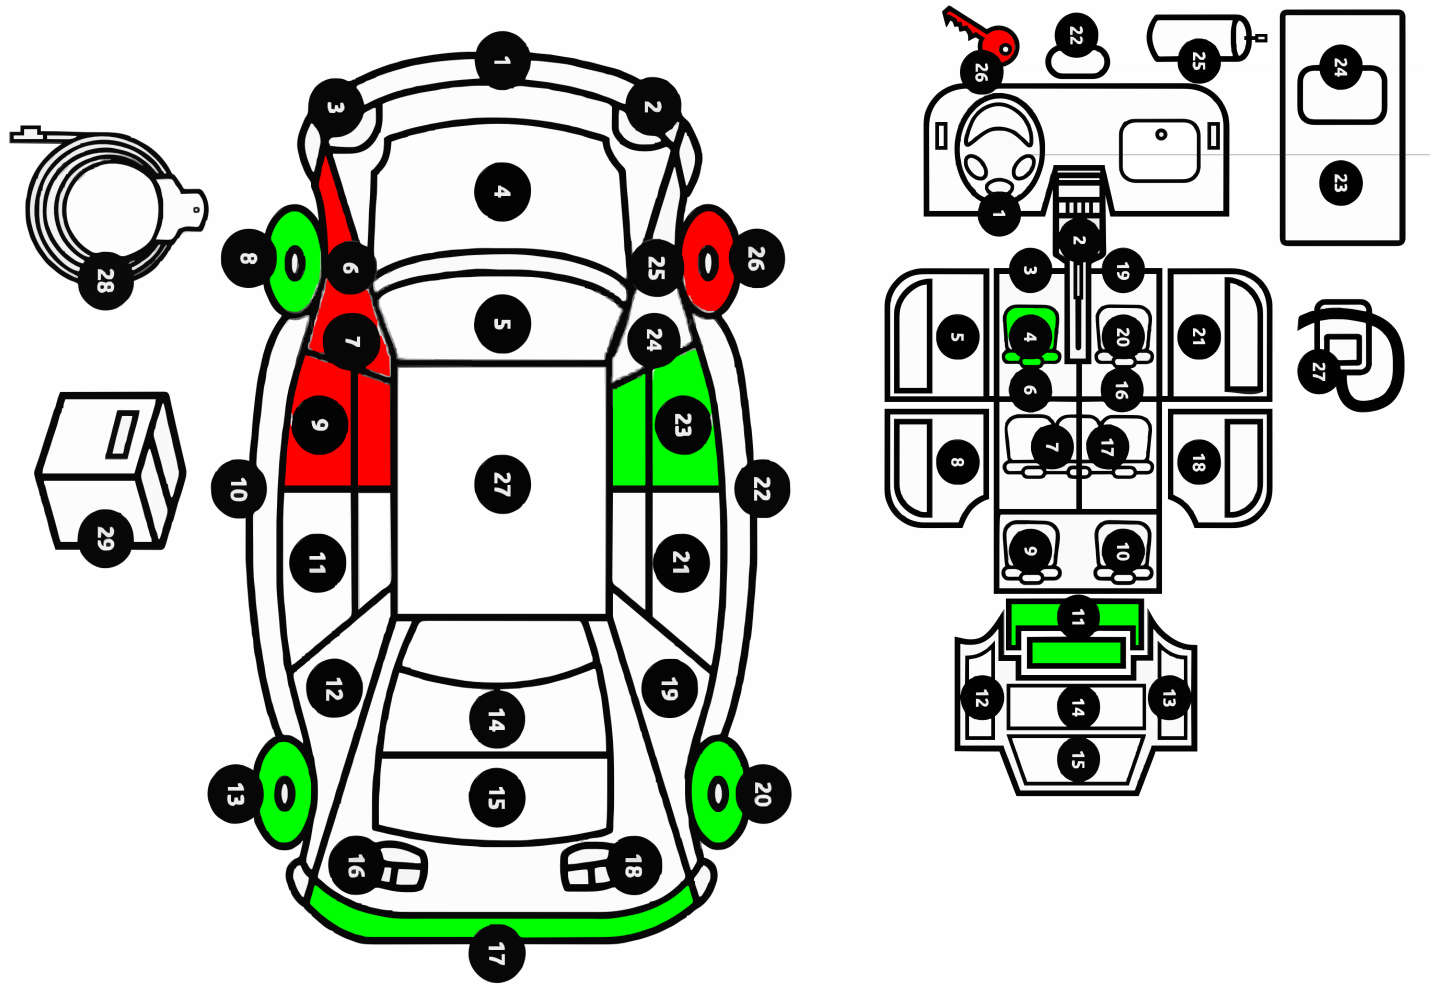
Aperçu des dommages NON ACCEPTABLES - Nouveaux

| Intérieur/extérieur | Numéro de zone | Zone | Sous-zone | Type de dommage | Méthode de réparation | Réparer |
| Intérieur | 26 | Manquant intérieur | Clé | Manquant | Remplacer | |
| Extérieur | 6 | Aile avant gauche | Moulure d'aile avant gauche | Rayure | Remplacer | |
| Extérieur | 9 | Porte avant gauche | Porte avant gauche | Bosse | Réparer + Peindre | |
| Extérieur | 26 | Roue avant droite | Jante avant droite | Rayure | Smart | |

## Aperçu des dommages ACCEPTABLES

| Intérieur/extérieur | Numéro de zone | Zone | Sous-zone | Type de dommage | Méthode de réparation | Réparer |
|---|---|---|---|---|---|---|
| Extérieur | 17 | Pare-Choc arrière | Pare-chocs arrière | Rayure | Réparer + Peindre | |
| Extérieur | 17 | Pare-Choc arrière | Spoiler arrière | Rayure | Réparer + Peindre | |
| Extérieur | 23 | Porte avant droite | Porte avant droit | Bosse | PDR | |
| Extérieur | 8 | Roue avant gauche | Jante avant gauche | Rayure | Smart | |
| Extérieur | 13 | Roue arrière gauche | Jante arrière gauche | Rayure | Smart | |
| Extérieur | 20 | Roue arrière droite | Jante arrière droite | Rayure | Smart | |
| Intérieur | 4 | Siège avant gauche | Siège avant gauche | Tache | Nettoyer | |
| Intérieur | 11 | Shelf arrière | Plancher de coffre | Tache | Nettoyer | |
