## S260588 - Damage Appraisal Fleet - ZY8564

Modèle  
208

Plaque d'immatriculation  
ZY8564

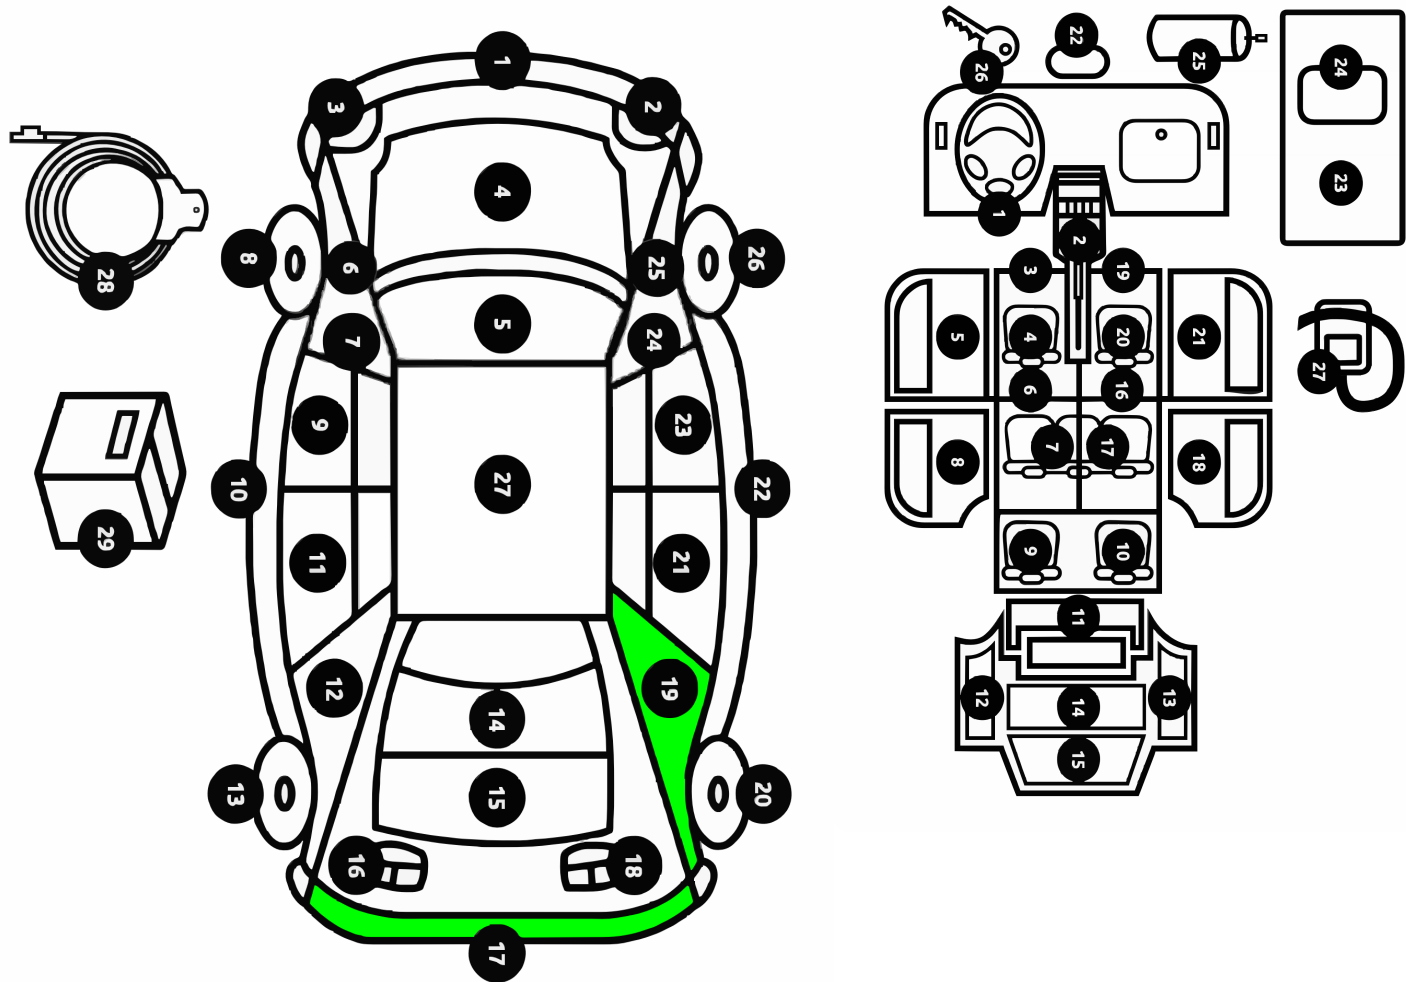
Aperçu des dommages

| Intérieur/extérieur | Numéro de zone | Zone | Sous-zone | Type de dommage | Méthode de réparation | Réparer |
|---|---|---|---|---|---|---|
| Extérieur | 17 | Pare-Choc arrière | Pare-chocs arrière | Rayure | Réparer + Peindre | |
| Extérieur | 19 | Aile arrière droite | Moulure d'aile arrière droite | Rayure | Polir | |
