## S261676 - Damage Appraisal Fleet - AL4684

| <b>Marque</b><br>Peugeot | <b>Couleur</b><br>Blanc | <b>Société Leasing</b><br>AYVENS - LEASECO |
| <b>Modèle</b><br>3008 | <b>Kilométrage</b><br>117521 | |
| <b>Plaque d'immatriculation</b><br>AL4684 | <b>Niveau de batterie (%)</b><br>- | |

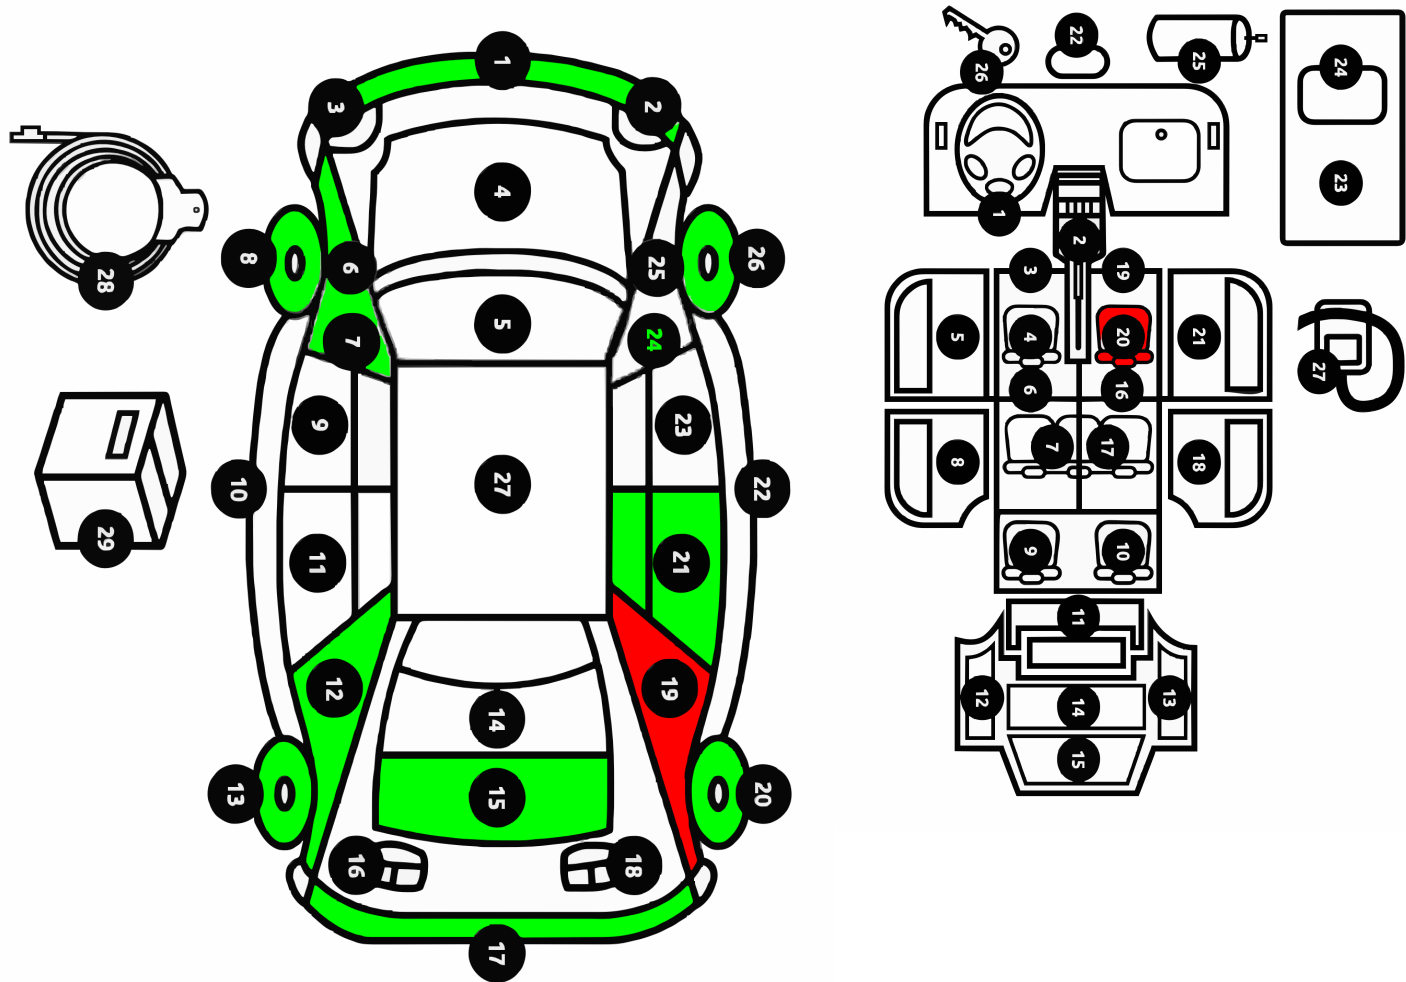
Aperçu des dommages

| Intérieur/extérieur | Numéro de zone | Zone | Sous-zone | Type de dommage | Méthode de réparation | Réparer |
|---|---|---|---|---|---|---|
| Intérieur | 20 | Siège avant droite | Siège avant droit | Trou | Smart | |
| Extérieur | 19 | Aile arrière droite | Moulure d'aile arrière droite | Rayure | Remplacer | |
