## S262747 - Damage Appraisal Fleet - AT8959

**Date et heure**  
09/03/2026 11:55

**Modèle**  
Crafter

**Plaque d'immatriculation**  
AT8959

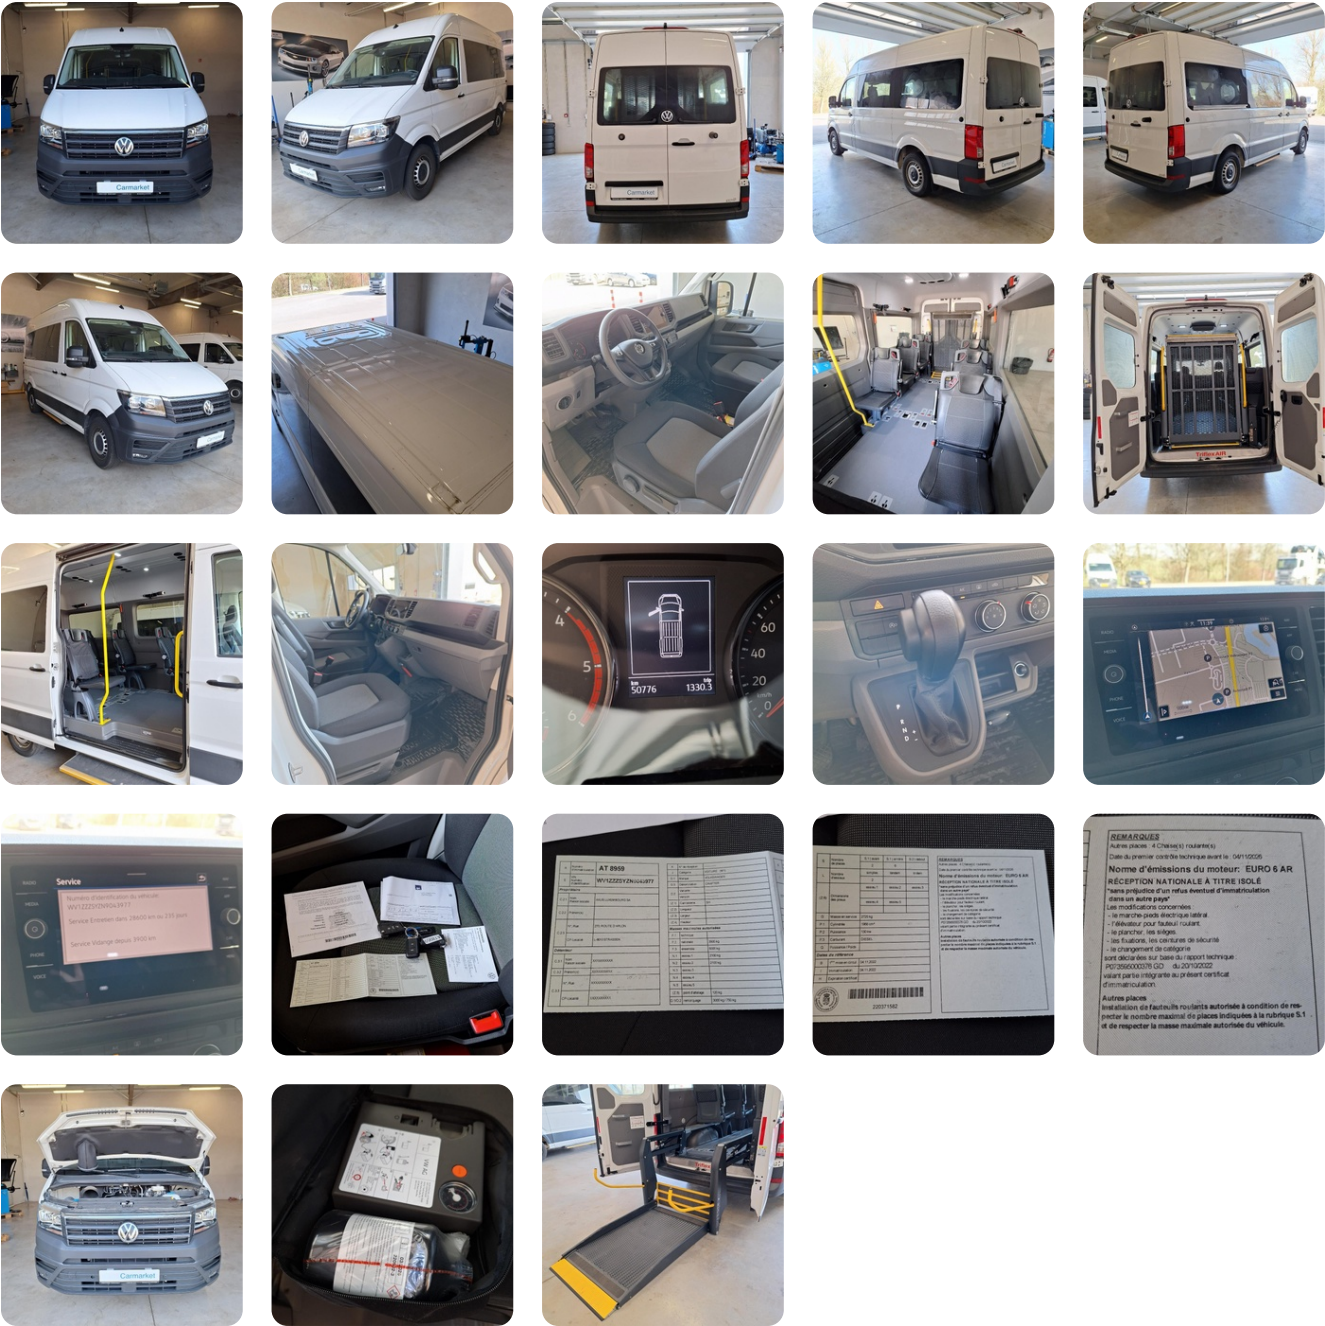
| Intérieur/extérieur | Numéro de zone | Zone | Sous-zone | Type de dommage | Méthode de réparation | Réparer | Coût |
|---|---|---|---|---|---|---|---|
| Extérieur | 16 | Fue arrière gauche | Feu arrière gauche | Fissure | Remplacer | | |
