S265892 - Damage Appraisal Fleet - ET6710

Modèle
A4

Plaque d'immatriculation
ET6710

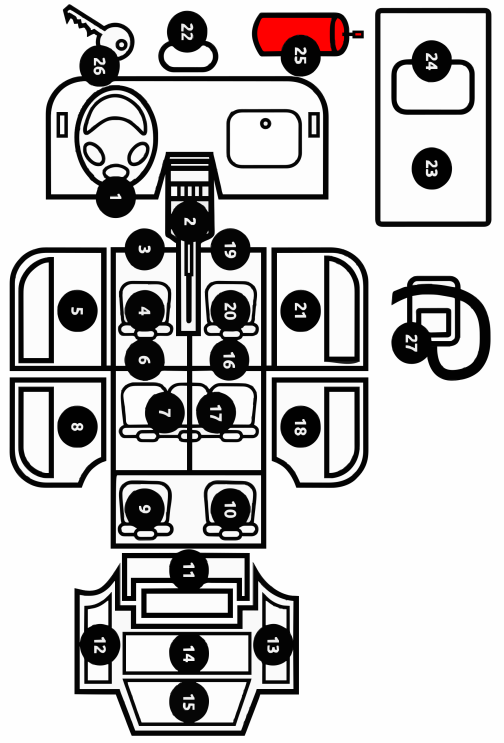
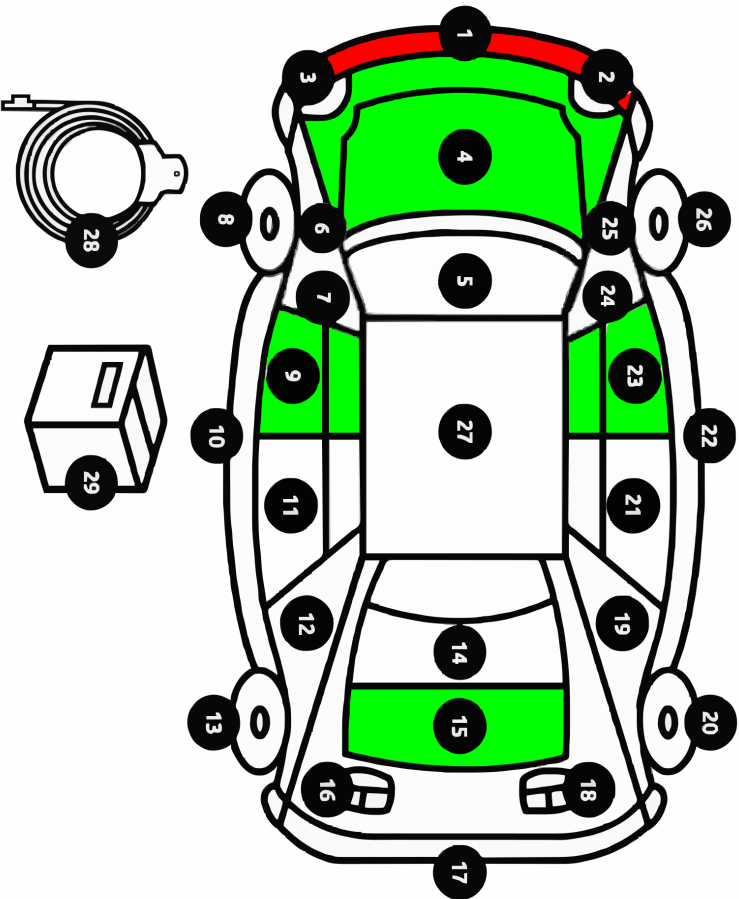
Aperçu des dommages NON ACCEPTABLES - Nouveaux

Intérieur/extérieur	Numéro de zone	Zone	Sous-zone	Type de dommage	Méthode de réparation	Réparer
Intérieur	25	Désodorisant	Voiture complète	Mauvaise odeur	Désodoriser	
Extérieur	1	Pare-Choc avant	Pare-chocs avant	Rayure	Grand Smart
