Flotte
HAMLET CONSULTING LUXEMBOURG

Marque
Skoda

Modèle
Scala

Plaque d'immatriculation
VS8285

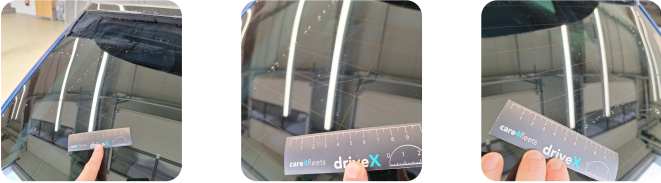
Intérieur/extérieur	Numéro de zone	Zone	Sous-zone	Type de dommage	Méthode de réparation	Réparer	Coût
Extérieur	14	Vitre arrière	Vitre arrière	Dégâts vitre	Réparation vitre
