S267808 - Damage Appraisal Fleet - JS4238

Modèle
Megane

Plaque d'immatriculation
JS4238

Aperçu des dommages

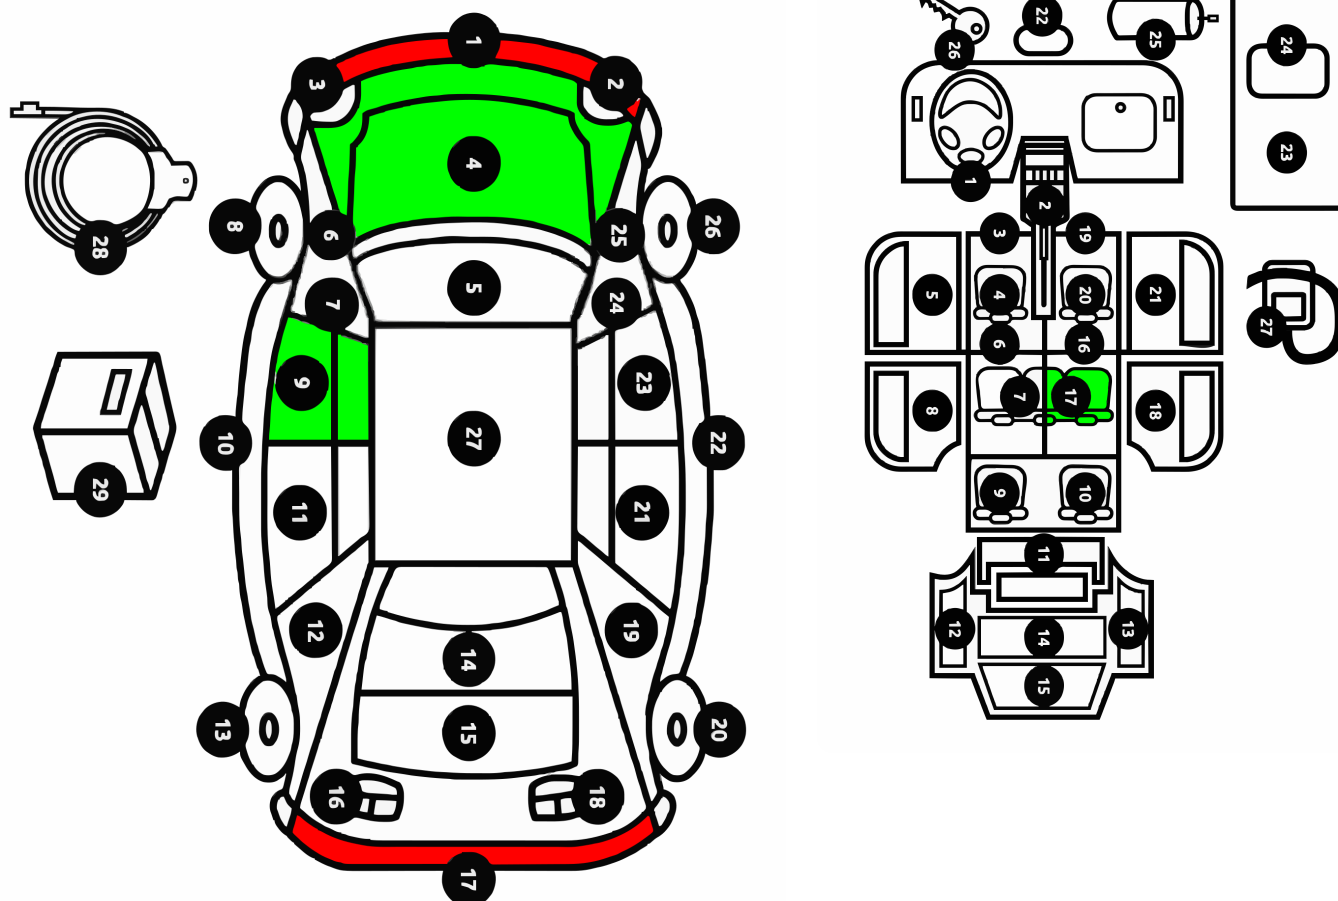
Aperçu des dommages NON ACCEPTABLES - Nouveaux

Intérieur/extérieur	Numéro de zone	Zone	Sous-zone	Type de dommage	Méthode de réparation	Réparer
Extérieur	1	Pare-Choc avant	Pare-chocs avant	Rayure + Bosse	Remplacer + Peindre	
Extérieur	17	Pare-Choc arrière	Pare-chocs arrière	Rayure + Bosse	Remplacer + Peindre

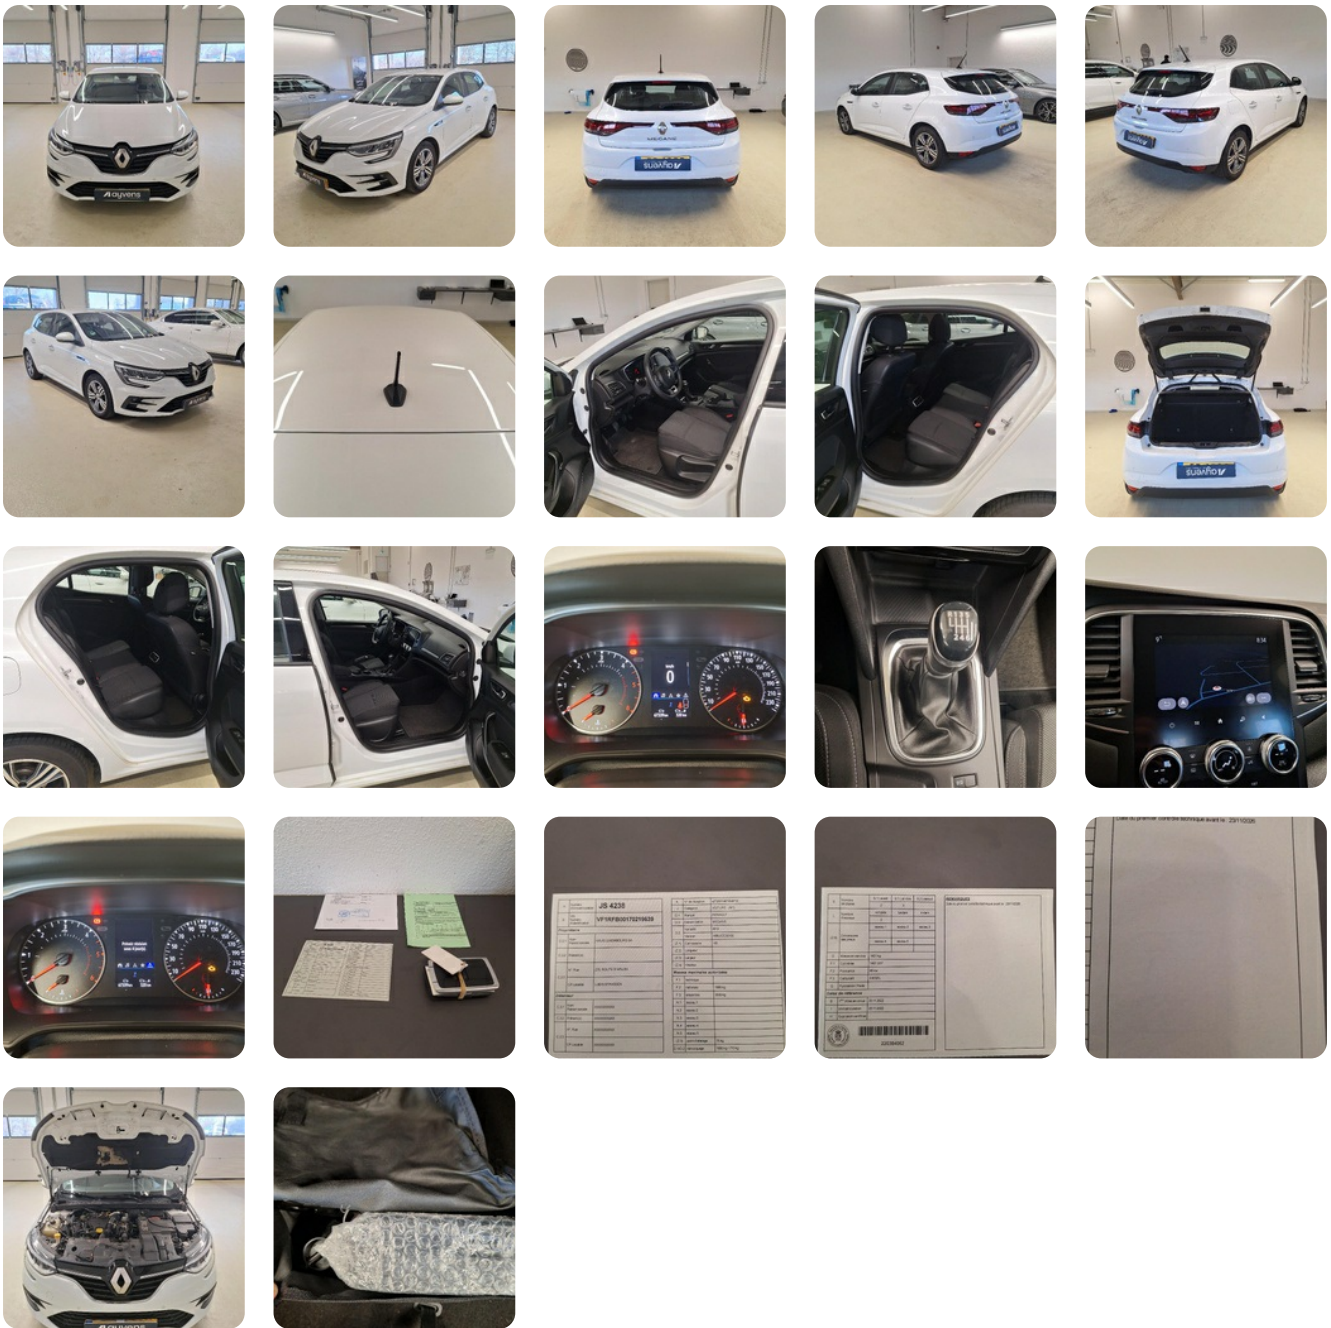
Aperçu des dommages NON ACCEPTABLES - Nouveaux - Photos

Intérieur/extérieur	Numéro de zone	Zone	Sous-zone	Type de dommage	Méthode de réparation	Réparer	Coût
Extérieur	1	Pare-Choc avant	Pare-chocs avant	Rayure + Bosse	Remplacer + Peindre
