## S260866 - Damage Appraisal Fleet - RX4710

Marque  
Polestar

Modèle  
2

Edition  
POLESTAR 2 BEV 69KWH SINGLE MOTOR  
STANDARD RANGE

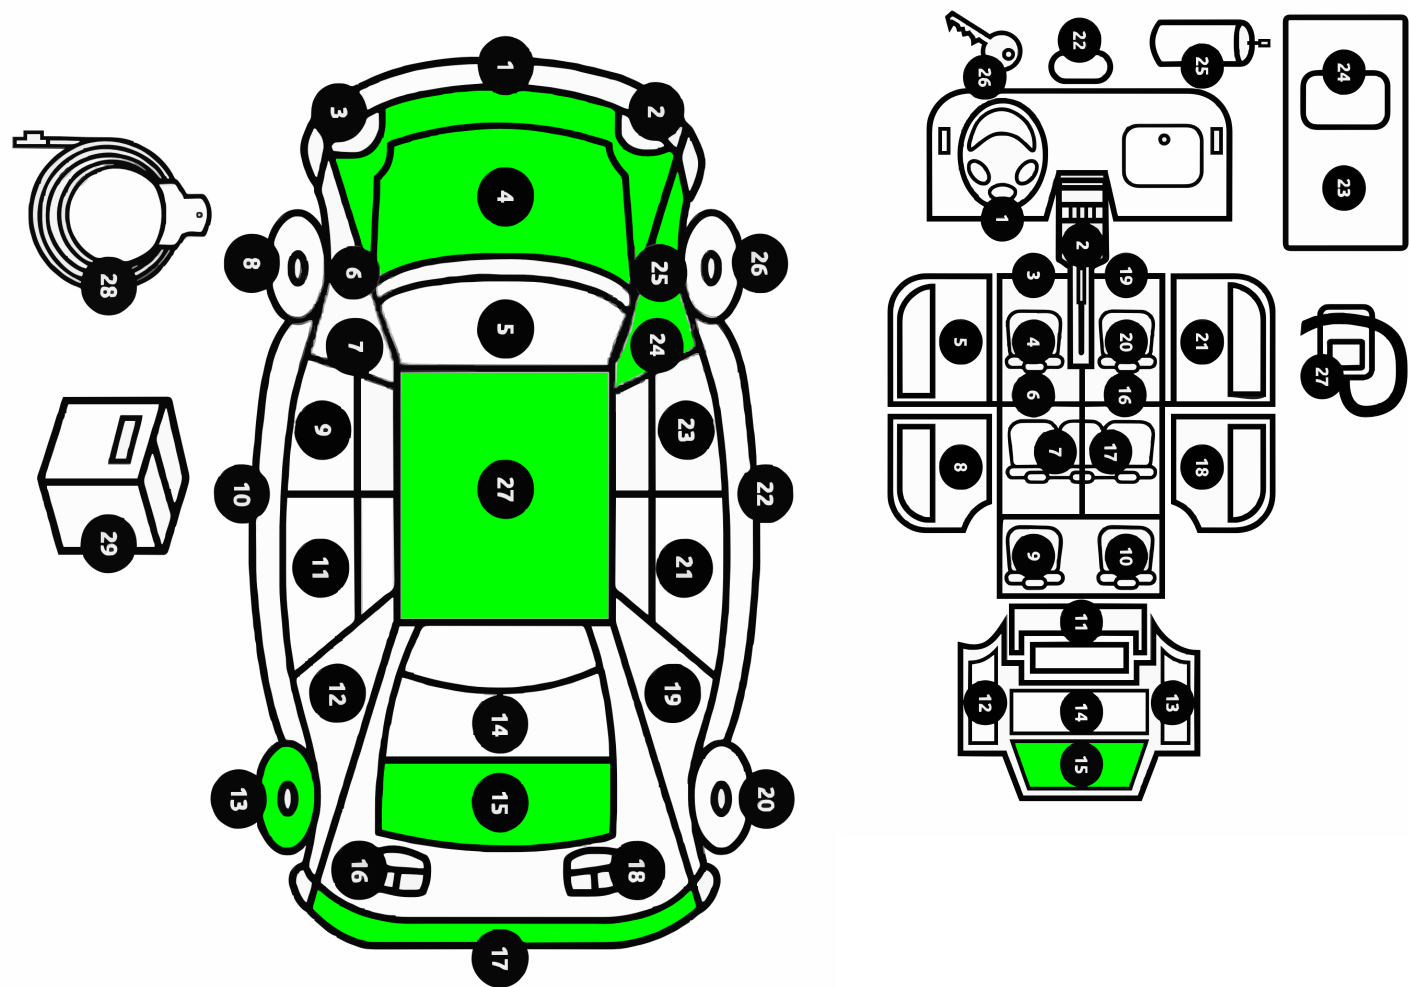
Aperçu des dommages

| Intérieur/extérieur | Numéro de zone | Zone | Sous-zone | Type de dommage | Méthode de réparation | Réparer |
| Intérieur | 15 | Garniture Hayon | Couvercle de coffre | Rayure | Smart | |
| Extérieur | 13 | Roue arrière gauche | Jante arrière gauche | Rayure | Grand Smart | |
| Extérieur | 17 | Pare-Choc arrière | Pare-chocs arrière | Rayure | Polir | |
| Extérieur | 25 | Aile avant droite | Aile avant droite | Tache | Polir | |
| Extérieur | 27 | Toit | Toit | Tache | Polir | |
| Extérieur | 4 | Capot avant | Capot | Rayure | Polir | |
| Extérieur | 15 | Hayon arrière | Hayon arrière | Bosse | PDR | |
