S264171 - Damage Appraisal Fleet - JV5644

Marque
Skoda

Modèle
Scala

Edition
SKODA SCALA 1.0 TSI 81KW CLEVER

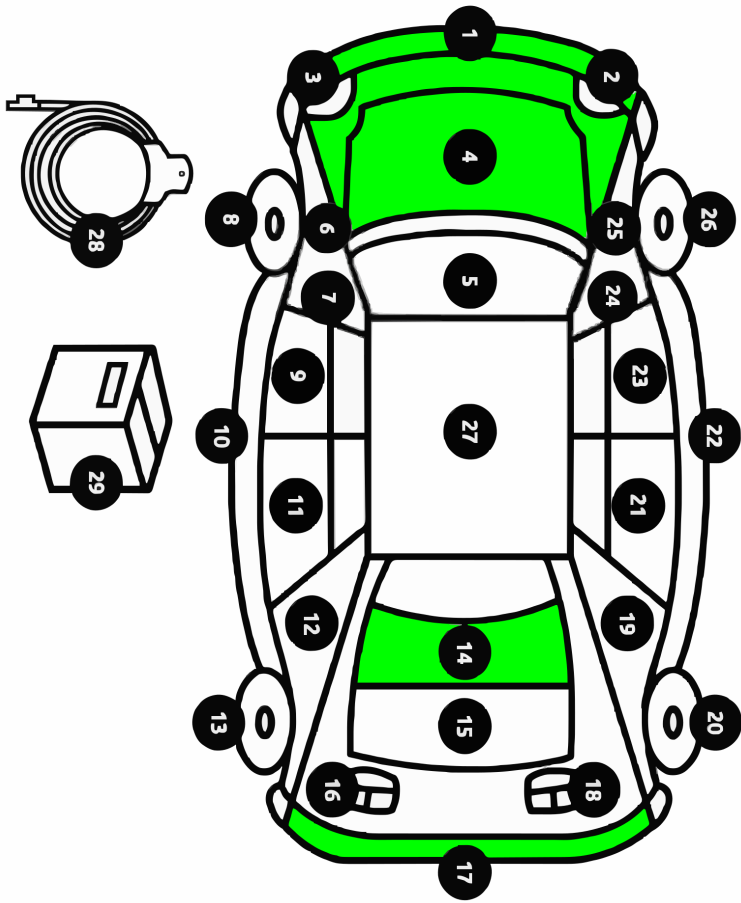
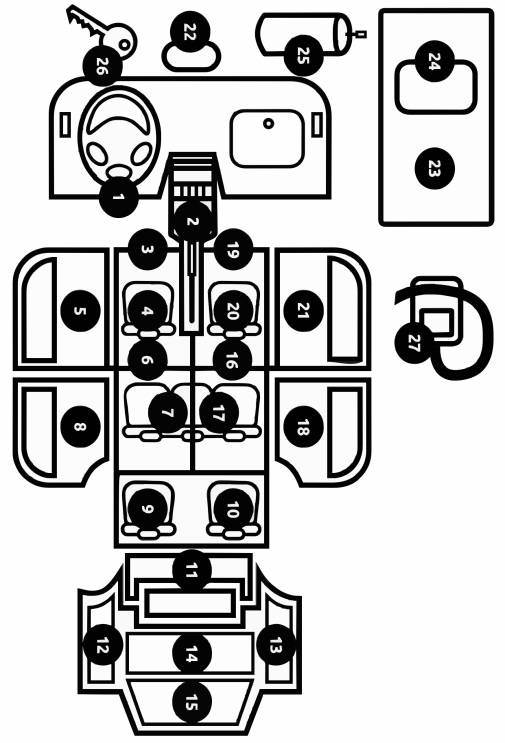
Aperçu des dommages

Intérieur/extérieur	Numéro de zone	Zone	Sous-zone	Type de dommage	Méthode de réparation	Réparer
Extérieur	1	Pare-Choc avant	Pare-chocs avant	Rayure	Smart	
Extérieur	4	Capot avant	Capot	Tache	Polir	
Extérieur	17	Pare-Choc arrière	Pare-chocs arrière	Rayure	Grand Smart	
Extérieur	14	Vitre arrière	Vitre arrière	Rayure	Remplacer
